MONTAGEINSTRUCTIES

Transmissiesystemen

Model for
Opel
(gearboxes M32 &
M20)

Part numbers
804578 810016 810017
810034 810039 810068
810226

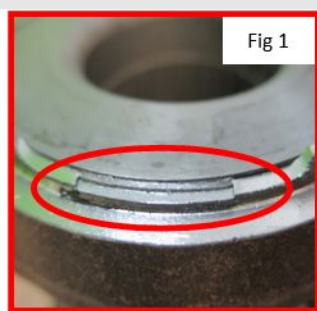
1. Alvorens de CSC te monteren, **verzeker jezelf ervan dat het montagepasvlak op de versnellingsbak schoon en vrij van resten is**. Indien dit niet het geval is, kan het ervoor zorgen dat de CSC **ongelijkmatig op de versnellingsbak zit (Fig 2)**, wat een risico geeft op het door de hydraulische druk uitdrukken van de achterplaat (Fig 1).

Fig 1: De geretourneerde CSC heeft een naar buiten geperste achterplaat; dit is veroorzaakt doordat de achterplaat niet volledig door het pasvlak van de versnellingsbak ondersteund is.

2. Wanneer je de CSC op de versnellingsbak monteert, zorg dan dat de bouten gelijkmatig en met het correcte aanhaalmoment vastgezet worden, om te garanderen dat de CSC haaks op het pasvlak van de versnellingsbak zit. Dit zorgt ervoor dat de achterplaat volledig ondersteund wordt.

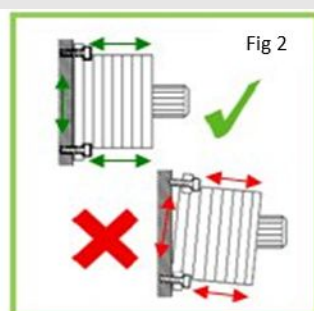
Fig 2: Zorg ervoor dat het pasvlak van de versnellingsbak schoon en vrij van resten is en dat de CSC vlak zit alvorens de bouten vast te zetten.

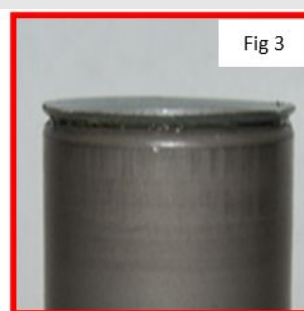
Fig 3: De borgring van de piston is gedeformeerd of verbogen. Dit illustreert dat de cylinder een te grote slag gemaakt heeft.

3. Controleer de hydraulische leiding op defecten en eventuele blokkages. Indien het koppelingspedaal hard wordt of niet naar zijn rustpositie gaat na elke indrukking tijdens het ontluchtproces, **ga dan niet verder met het proberen het systeem te ontlichten!** Doorgaan zal resulteren in teveel vloeistof dat de hydraulische kamer van de CSC binnenkomt, wat de piston voorbij het stoppunt drukt. **In Fig.3 kun je de deformatie/verbuiging zien. Dit illustreert dat de cylinder een te grote slag gemaakt heeft.**

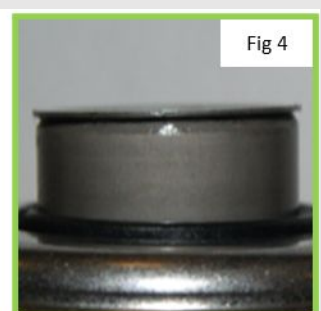
Fig 4: De borgring van de piston is niet gedeformeerd of verbogen. Dit illustreert dat de cylinder geen te grote slag gemaakt heeft.

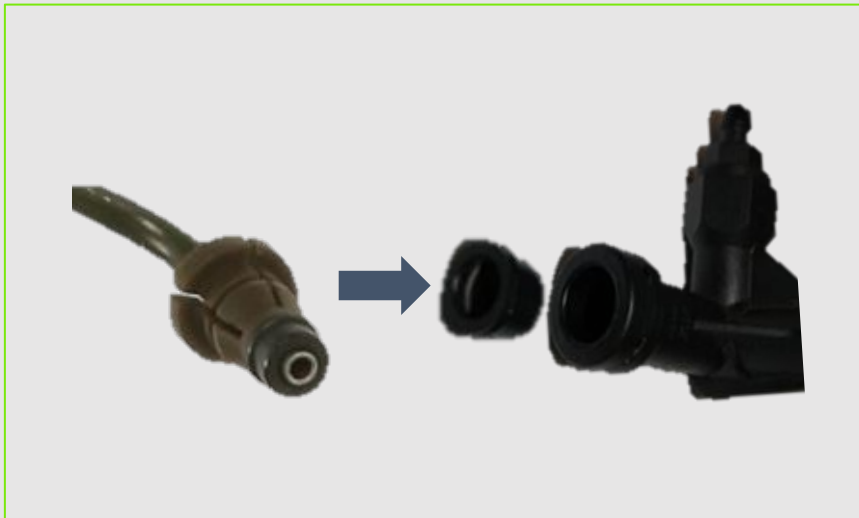
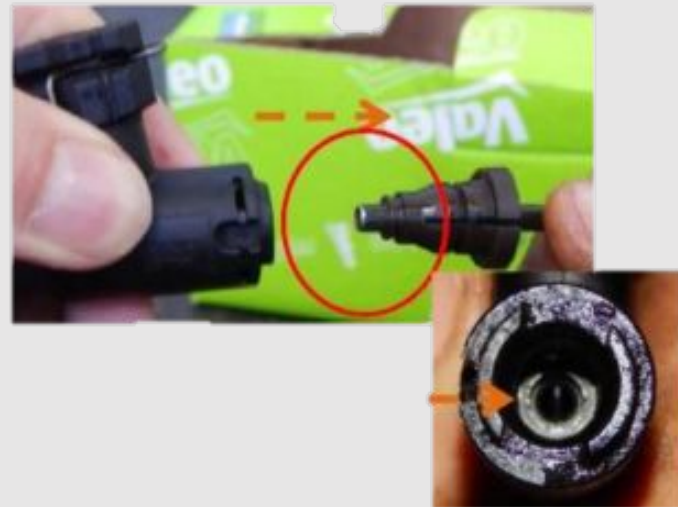
1. Kwestie **van te grote slag na vervanging van de koppeling**
2. Het koppelingspedaal werd hard na de tweede of derde keer intrappen van het pedaal en de CSC lekt als het pedaal verder wordt ingetrapt.

Dit probleem wordt veroorzaakt doordat een "Top Hat"-afdichting op de inlaat-/actuatorleiding in de vrouwelijke connector achterblijft wanneer de oude eenheid wordt verwijderd en de technicus de nieuwe nieuwe CSC monteert, waarbij diens nieuwe en de oude achtergebleven afdichting samen gemonteerd zijn. Hierdoor ontstaat:

- **Een eenrichtingsklepsituatie** waardoor vloeistof de interne CSC-kamer binnenkomt, maar niet kan terugkeren.
- **Overdruk veroorzaakt** vloeistoflekken en CSC-storingen
 - **De vloeistof keert niet terug.** Te veel vloeistof in de CSC zorgt ervoor dat het lager te ver beweegt en het voorbij zijn eindpositie en voorbij de CSC-borgring dwingt.

Aanhoudend indrukken van het koppelingspedaal zal de CSC vullen tot zijn volledige slag en er zal een hard pedaal optreden. Als dit harde pedaal verder wordt ingedrukt, wordt de slag van de CSC te groot en zal deze uit elkaar barsten, waardoor vervanging noodzakelijk is.

Indien het koppelingspedaal hard wordt, druk het pedaal NIET verder in!

Verzekert jezelf ervan dat de oude afdichting uit de leiding verwijderd wordt!
