# 10150910

# VOLVO

c.c. 2400,2401 (cm3) 81 (mm)

1 D5244T;D5244T13;D5244T2;D5244T3;D5244T4;D5244T5;D5244T6;D5244T7;D5244T8;D5244T9

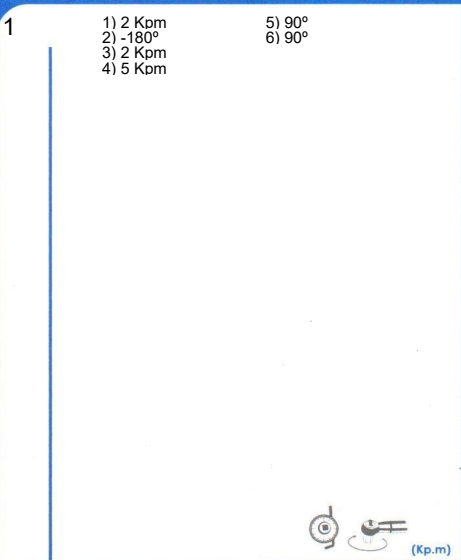
1 NO

RETIGHTENING

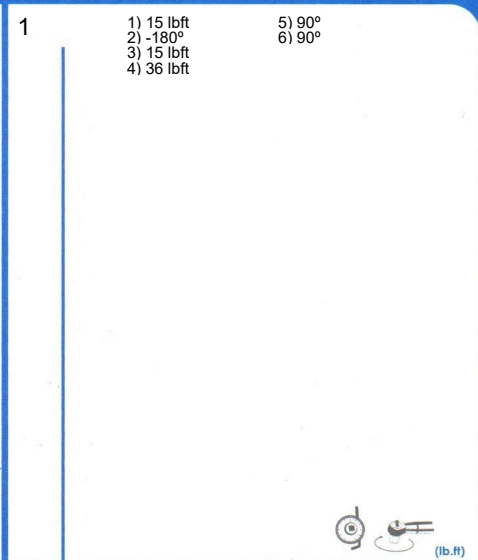
1 NO

RETIGHTENING
